**Bebauungsplan Nr. 102
„An der Berliner Chaussee“ OT Reesen
der Stadt Burg**

**Altlasten- und Deklarationsuntersuchung zum Standort
Berliner Chaussee 3 in Reesen vom 20.09.2011, erstellt durch:
IHU Geologie und Analytik GmbH, Stendal**

**Flurstück 347 / 7
in 39291 Reesen
(Berliner Chaussee 3)**

Altlasten- und Deklarationsuntersuchung

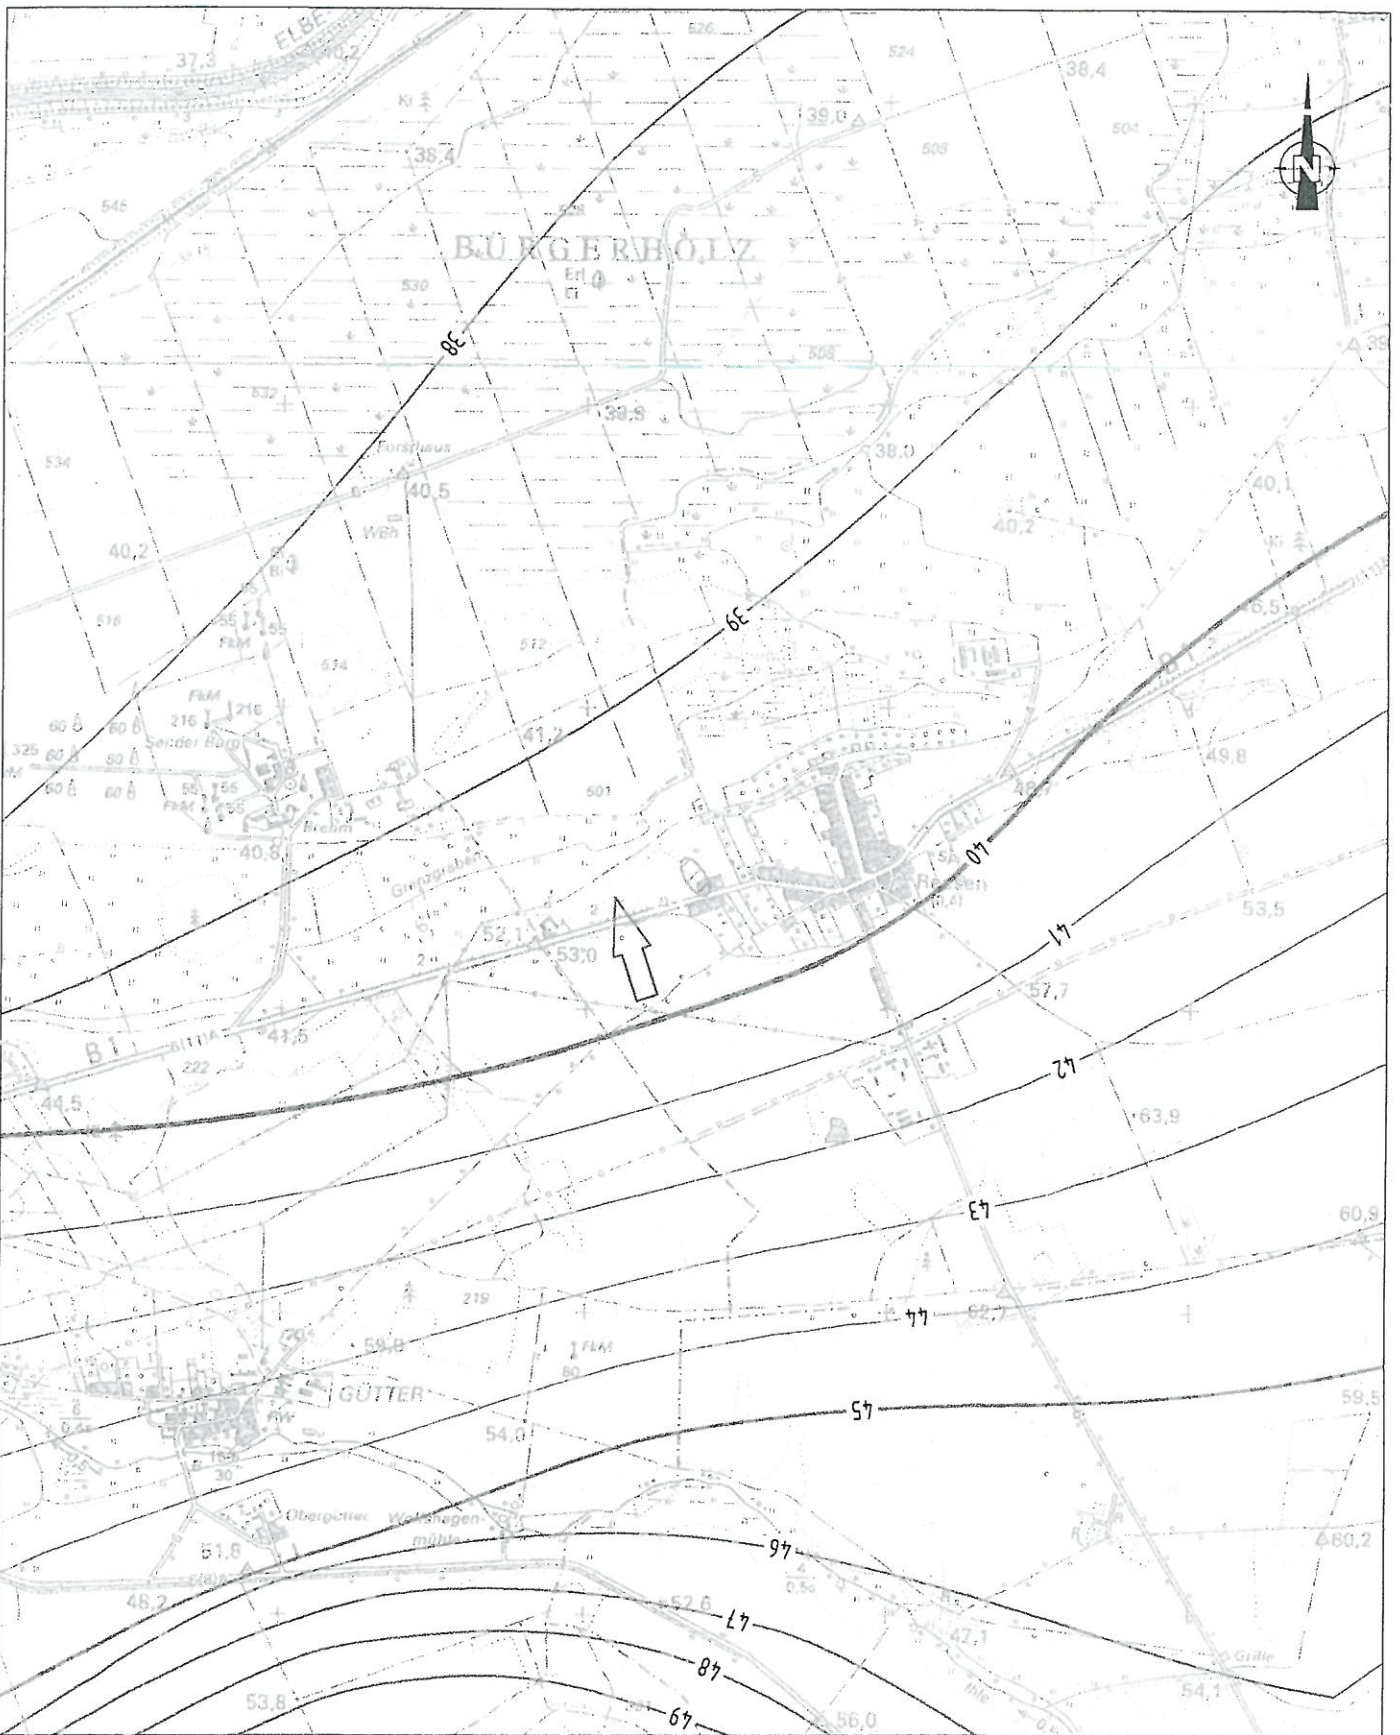
Das Grundwasser ist laut hydrogeologischem Kartenwerk der DDR (HK 50) bei 39 - 40 m NN, d.h. ca. 15 m u. GOK zu erwarten und entwässert in nördwestliche Richtung (Anlage 1.1).

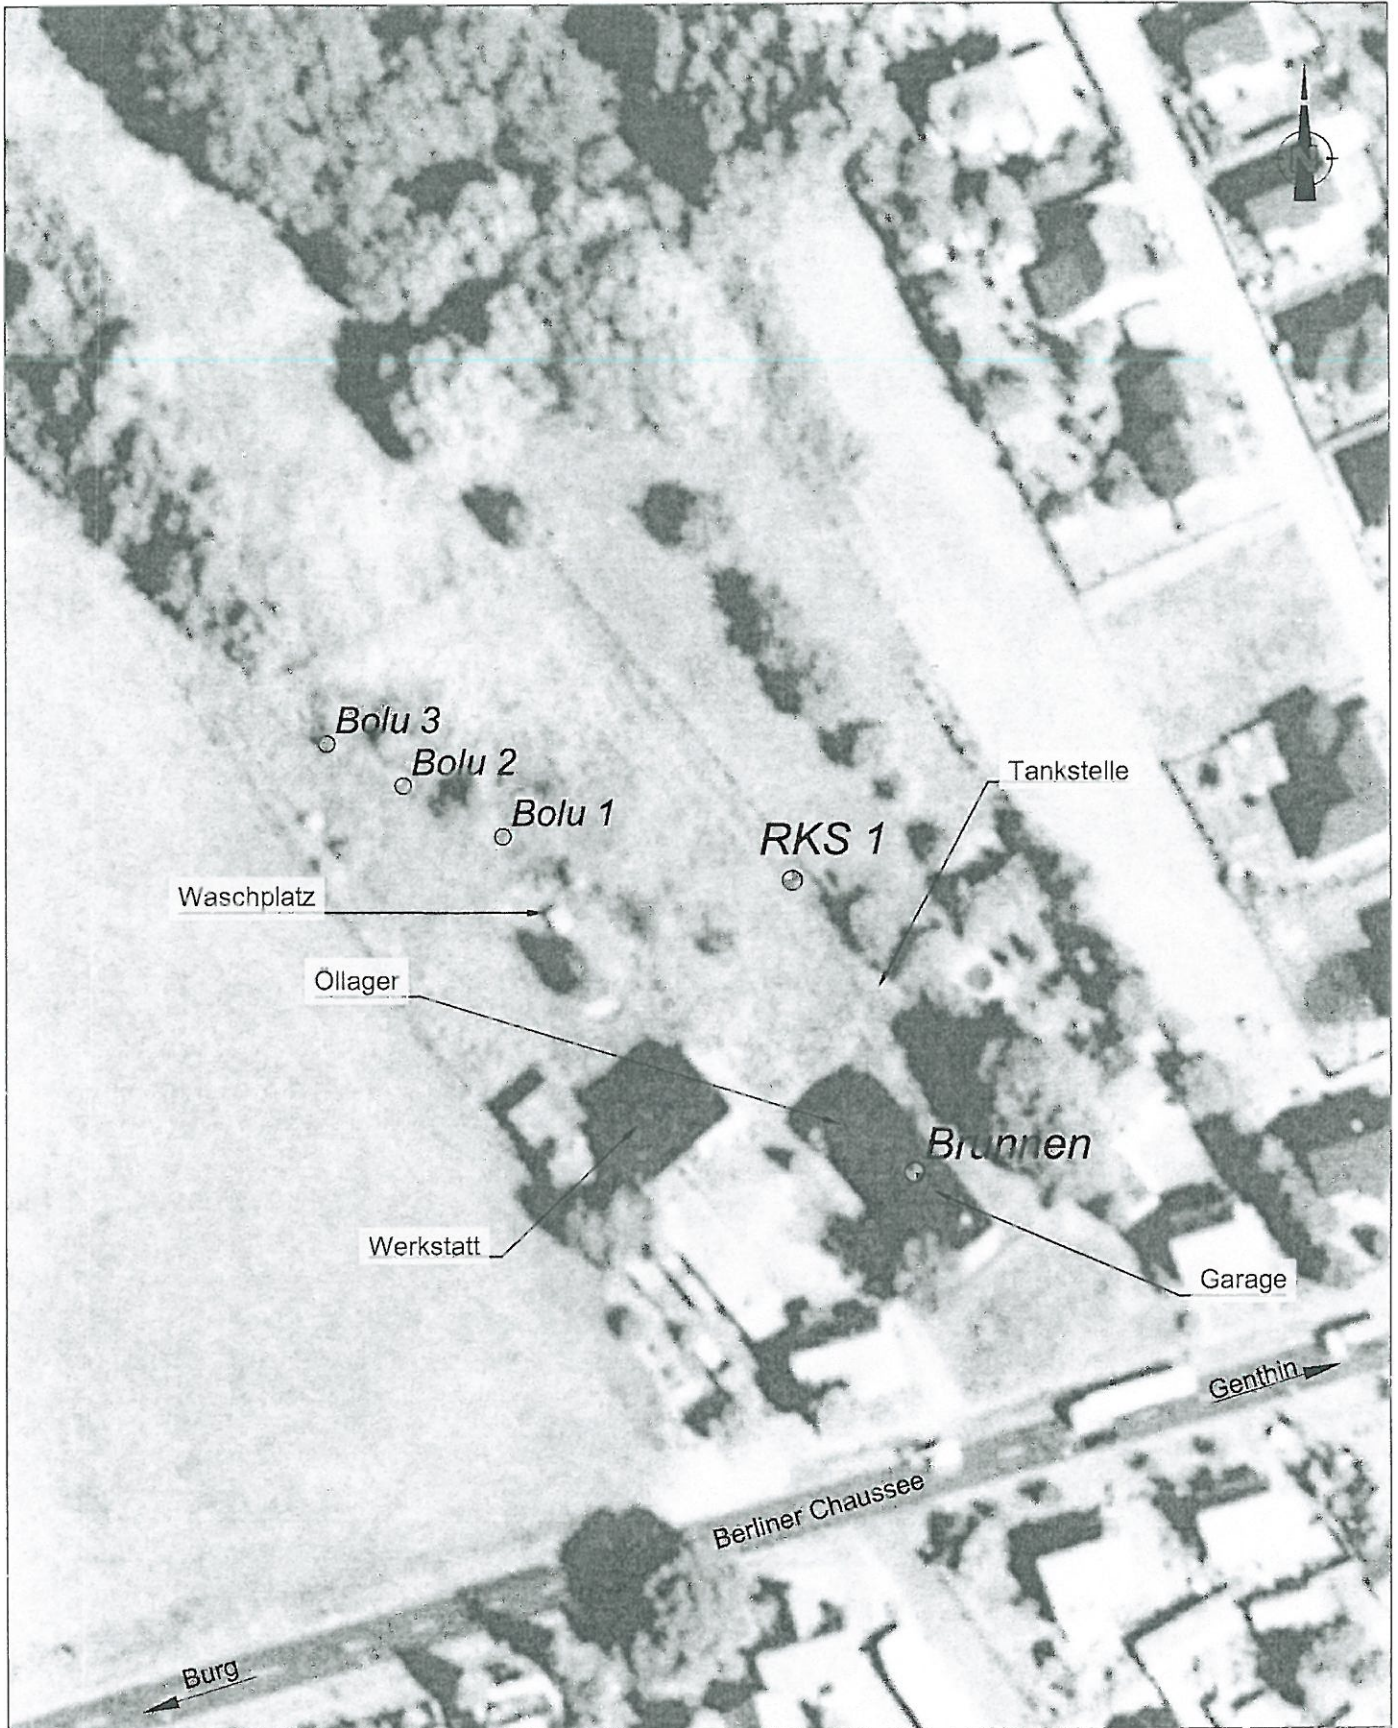
Für das Grundstück 347/4 an der Berliner Chaussee 3 in 39291 Reesen sind im Zuge der Ortsbesichtigung am 23.08.10 und anschließender Recherchen folgende altlastverdächtige Flächen ausgehalten worden (vgl. Anlage 1.2):

- Tankstelle
- Garage mit Öllager
- Werkstatt
- Waschplatz

Im Bereich der vermuteten „Betriebsdeponie“ wurden 3 Bodenluftsondierungen (Bolu 1 bis Bolu 3) niedergebracht. Die Lage der Sondierungen ist der Anlage 1.2 zu entnehmen. Die Sondierungen (DN 36) wurden mittels Rammkernausrüstung bis 1,2 m geteuft. In das offene Bohrloch wurde die Bodenluftsonde bis 1,0 m eingebracht und am Bohrlochmund mittels Kegelpacker gegen die Umgebungsluft abgedichtet. Die Messung erfolgte mittel Bodenluftprobenahmesystem - BLPS 4, der Fa. Meta.

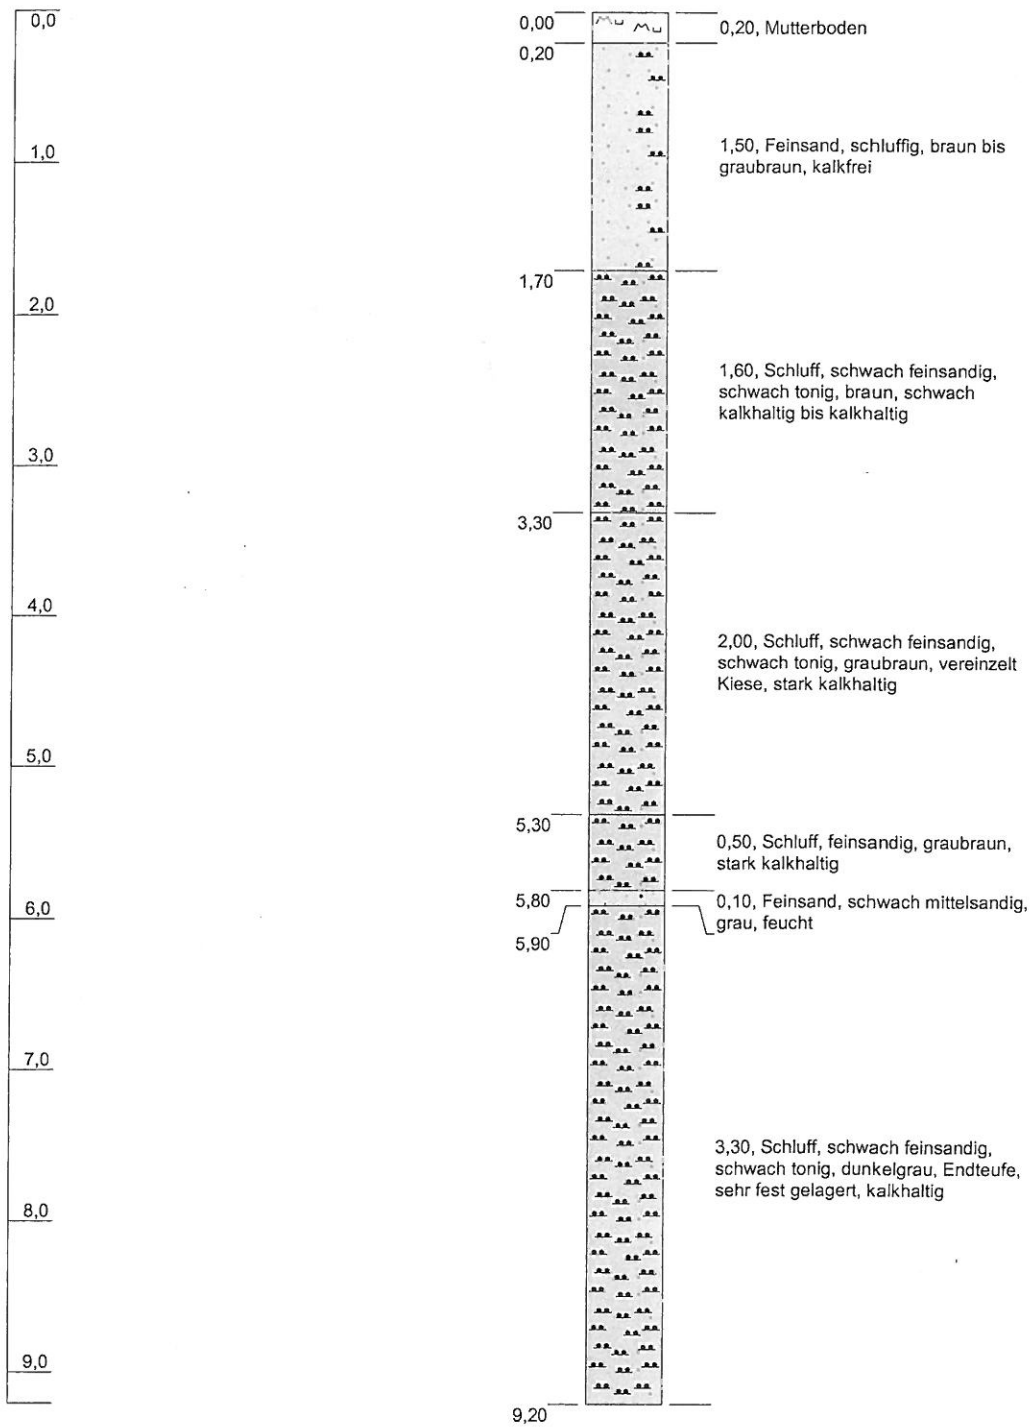
Bohrung: RKS 1

Die RKS 1 hat für den Untersuchungsstandort eine mindesten 9 m mächtige Geschiebemergelaufage belegt, für welche lt. Altbohrungen aus dem Umfeld eine Gesamtmächtigkeit von 15 m anzunehmen ist. Damit ist am Untersuchungsstandort der GWL 1 gegen den Schadstoffeintrag mit dem Niederschlags / Sickerwasser gut geschützt einzustufen. Zudem ist mit der Aufgabe des Brunnens am Nordwestrand von Reesen und der Anbindung an die zentrale Trinkwasserversorgung der GWL 1 im Untersuchungsgebiet für die Trinkwasserbereitstellung ungenutzt.
